# Informe Diagnóstico de Accesibilidad Universal

Avenida del Mar – Maitencillo  
Borde Costero Inclusivo para Todas las Personas

# INFORME DE DIAGNÓSTICO

## Accesibilidad Universal – Eje Avenida del Mar

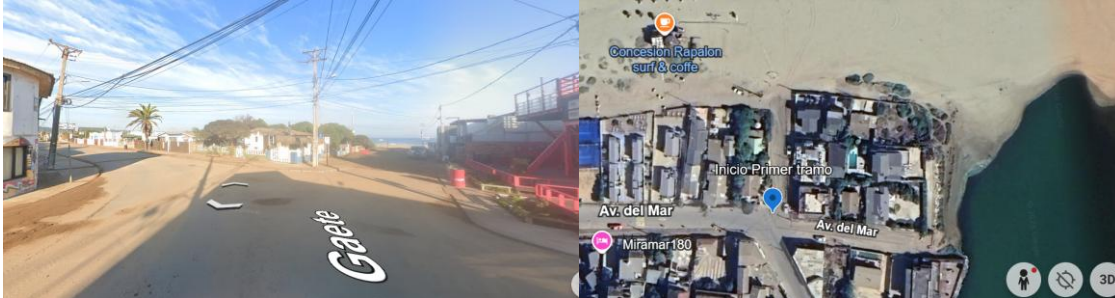
### 3.1 Calle Isidro Gaete

- Acceso de tierra sin tratamiento superficial.
- Ausencia total de infraestructura peatonal formal.

- No existe vereda ni transición nivelada.
- No presenta señalización accesible.
- Limita el desplazamiento autónomo de personas con movilidad reducida.
- Constituye una barrera estructural de acceso universal.

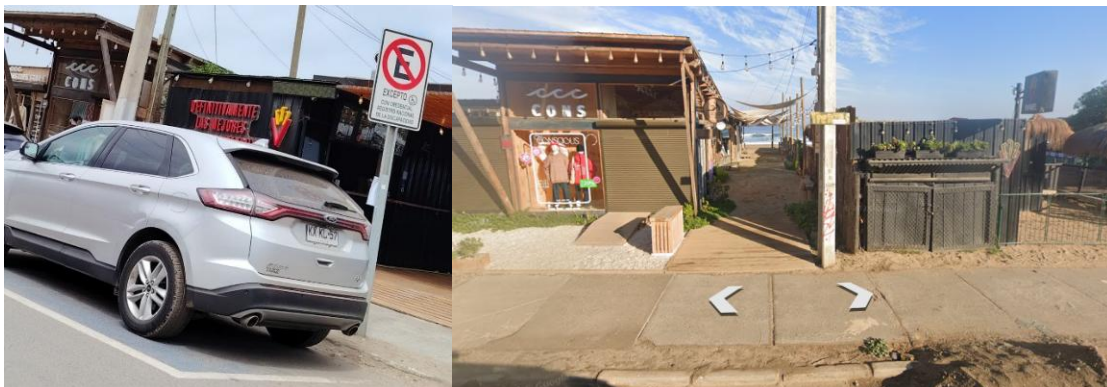
A la altura aproximada del N°500 se identifican **dos estacionamientos PcD** que presentan:

- Demarcación horizontal visible.
- Señalización vertical reglamentaria.
- Ubicación estratégica cercana a acceso a playa.
- Cumplimiento formal de señalización normativa.

No obstante:

- No existe articulación continua con pasarela sobre arena.
- La experiencia accesible no se completa hasta la franja marina.
- La cantidad de cupos es limitada en relación a extensión total del tramo.

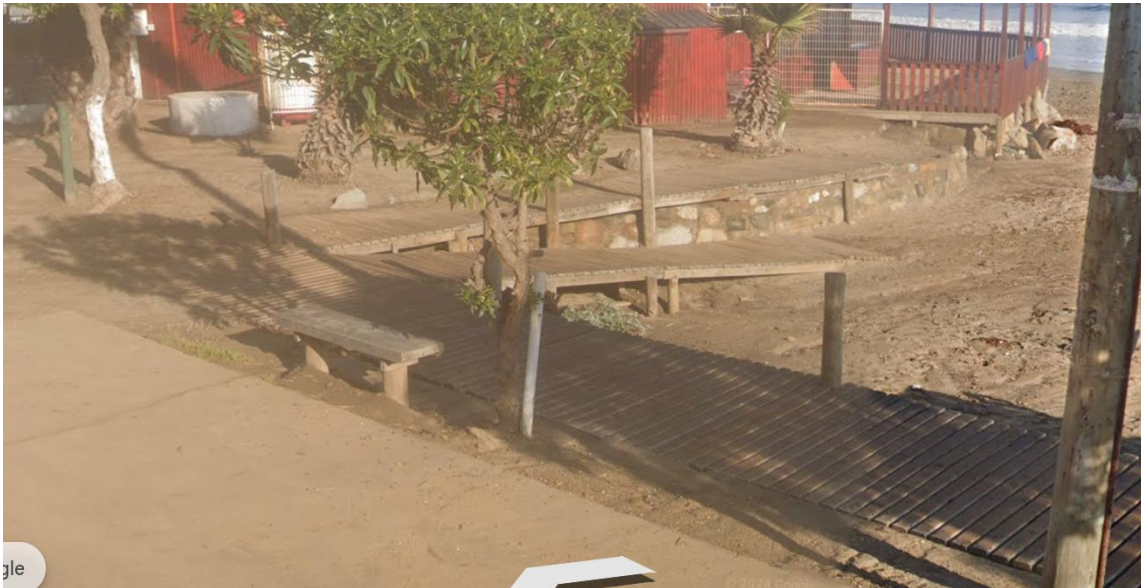
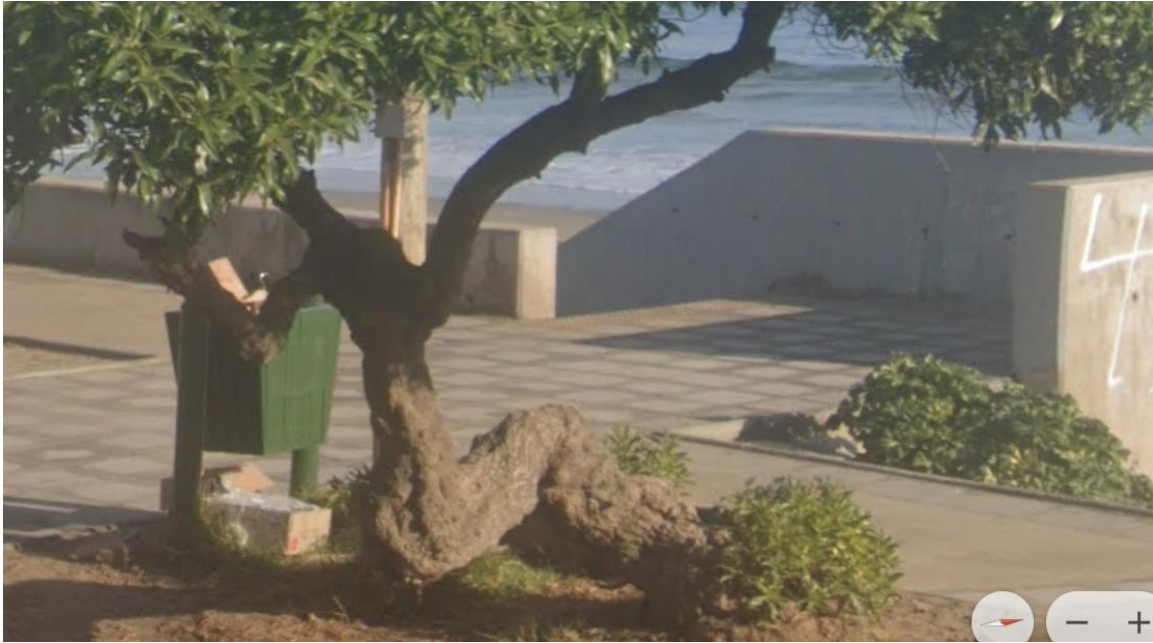
- Accesos formales parciales en sector La Leche.
- Sectores donde vereda desaparece completamente.
- No existe red estructurada de accesos accesibles.

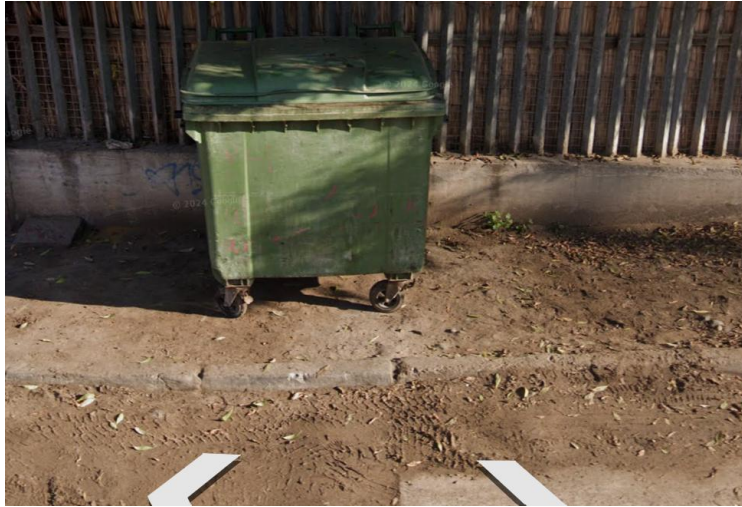
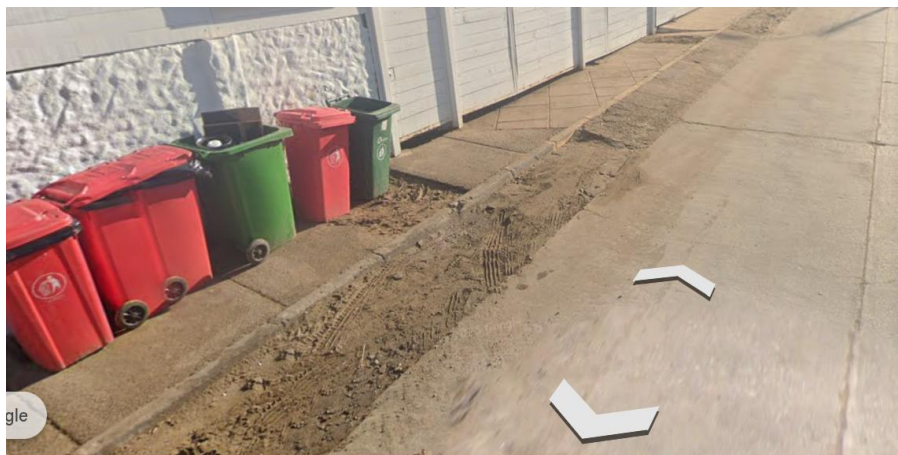
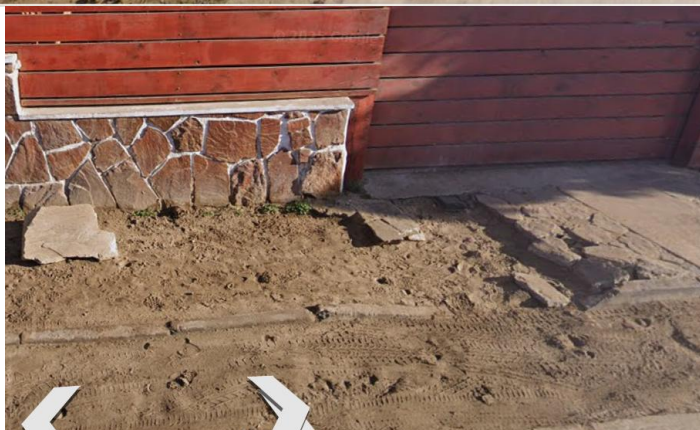
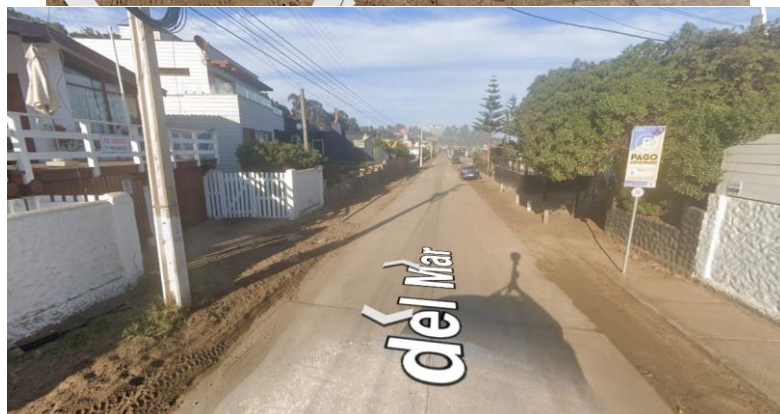
- Vereda inicial extremadamente angosta.
- Obstáculos reiterados:
  - Contenedores domiciliarios.
  - Contenedor municipal.
  - Postes.
  - Señalética en eje peatonal.
- Reducción crítica del ancho útil.
- Lado poniente desaparece posterior a Café Entre Rocas.
- Lado oriente fragmentado y discontinuo.

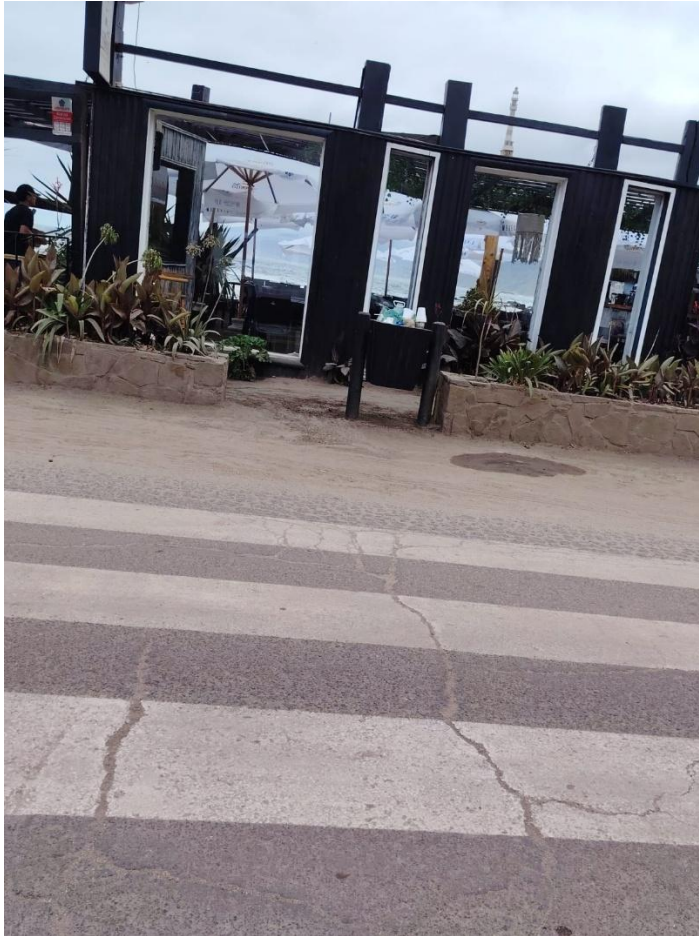
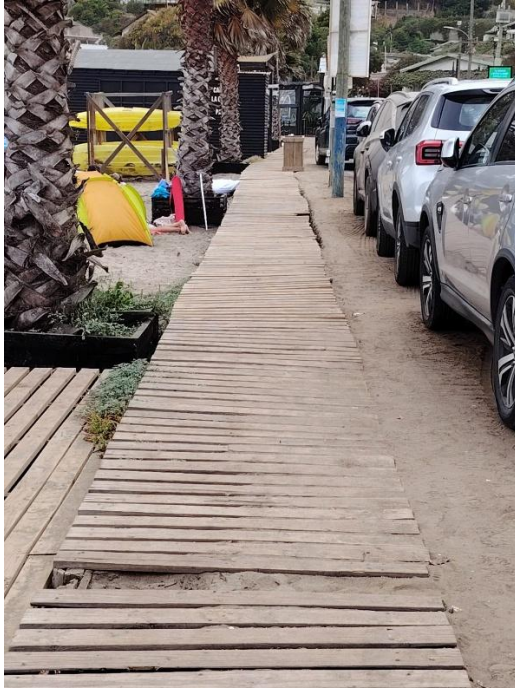
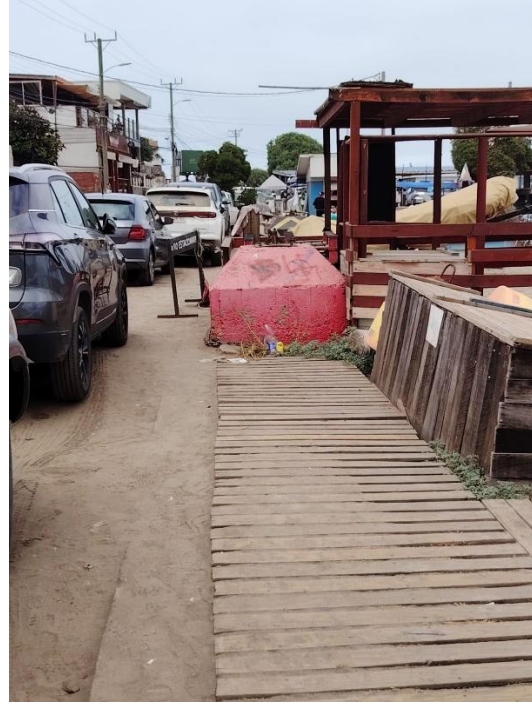
- Pasarela de madera en sector Caleta.
- Rampa recientemente instalada.
- Finaliza antes de zona de rompiente.
- No existe continuidad longitudinal entre accesos.
- Ausencia de tratamiento integral del borde costero.

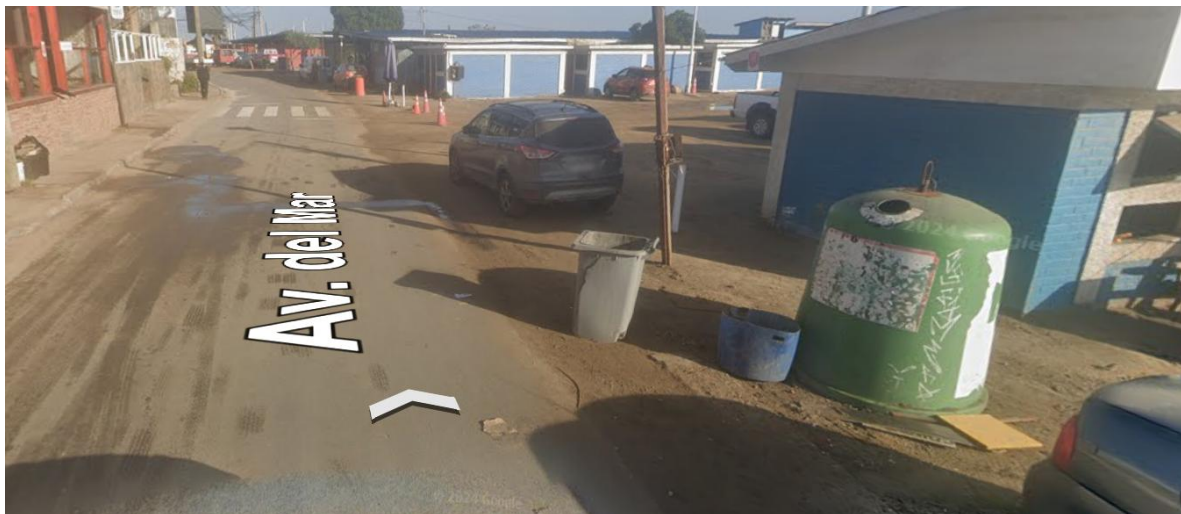
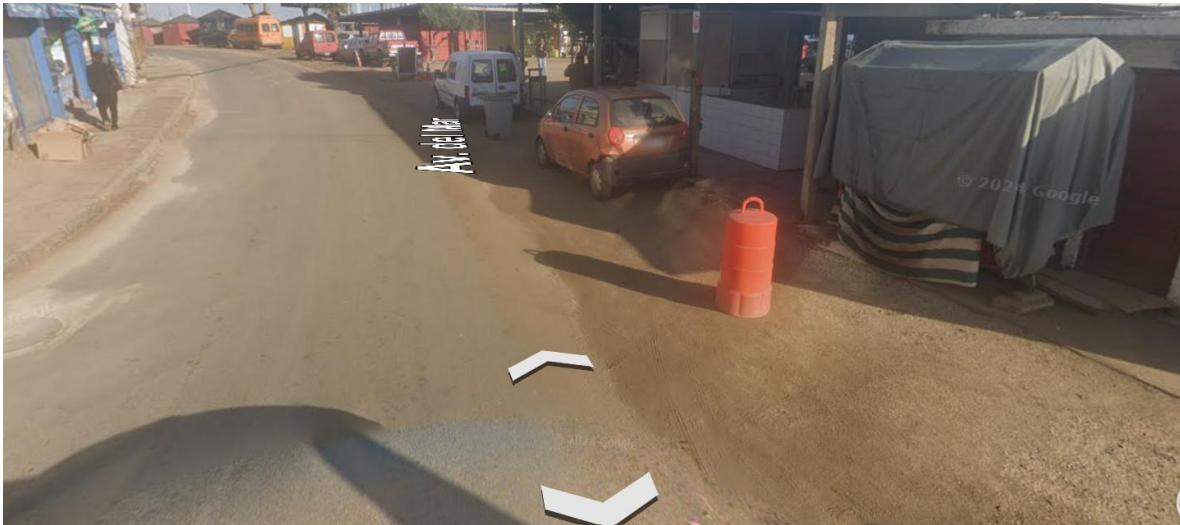
- Huella informal lado oriente con múltiples obstáculos.
- Eliminación de vereda formal para habilitar estacionamientos.
- Interrupción abrupta en N°2350.
- Sectores donde peatón debe circular por calzada.

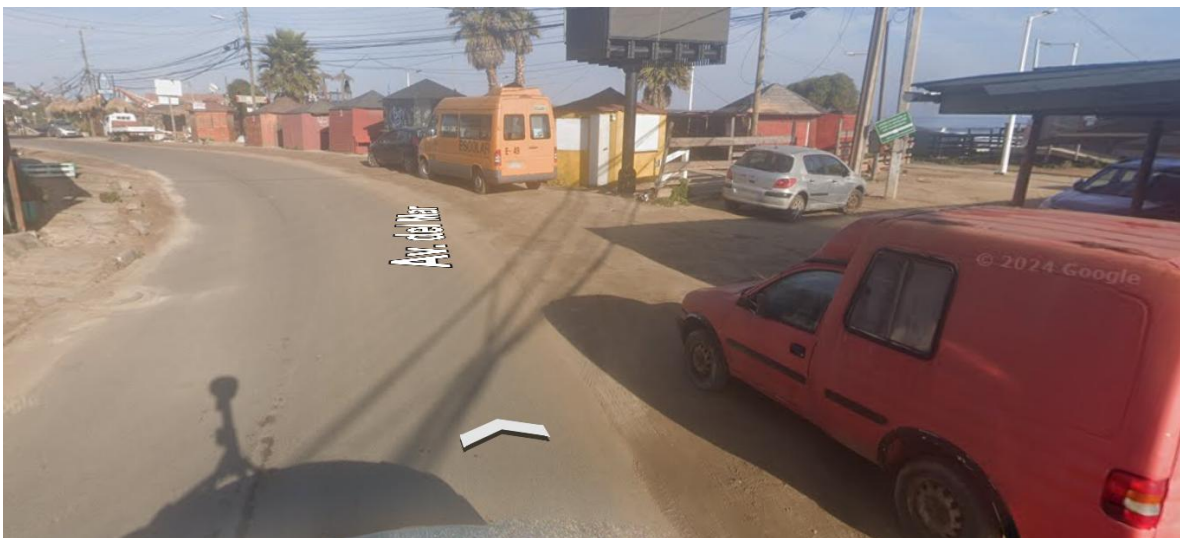
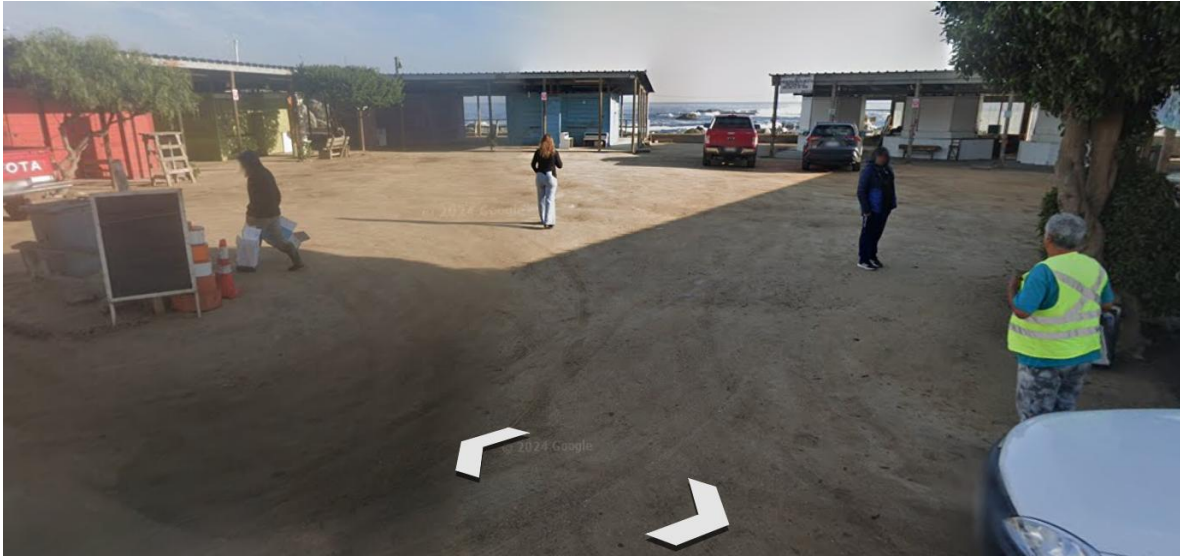
- No existen estacionamientos PcD en sector Caleta.
- Ausencia total de señalización accesible.
- Alta brecha considerando valor turístico del sector.

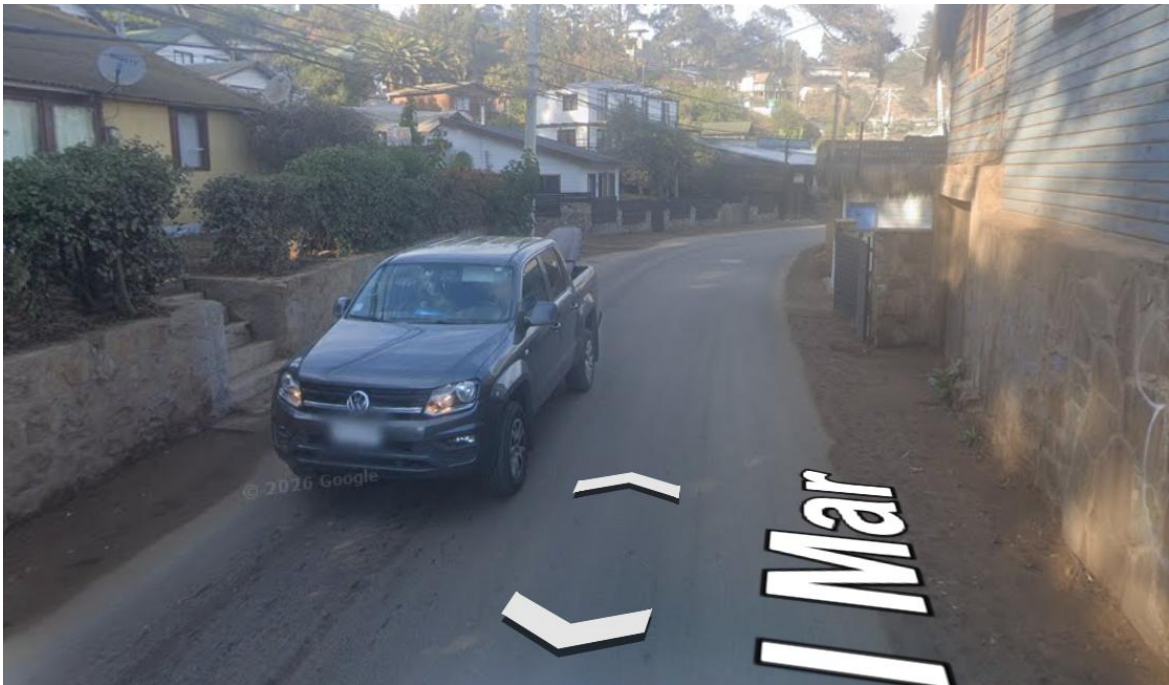
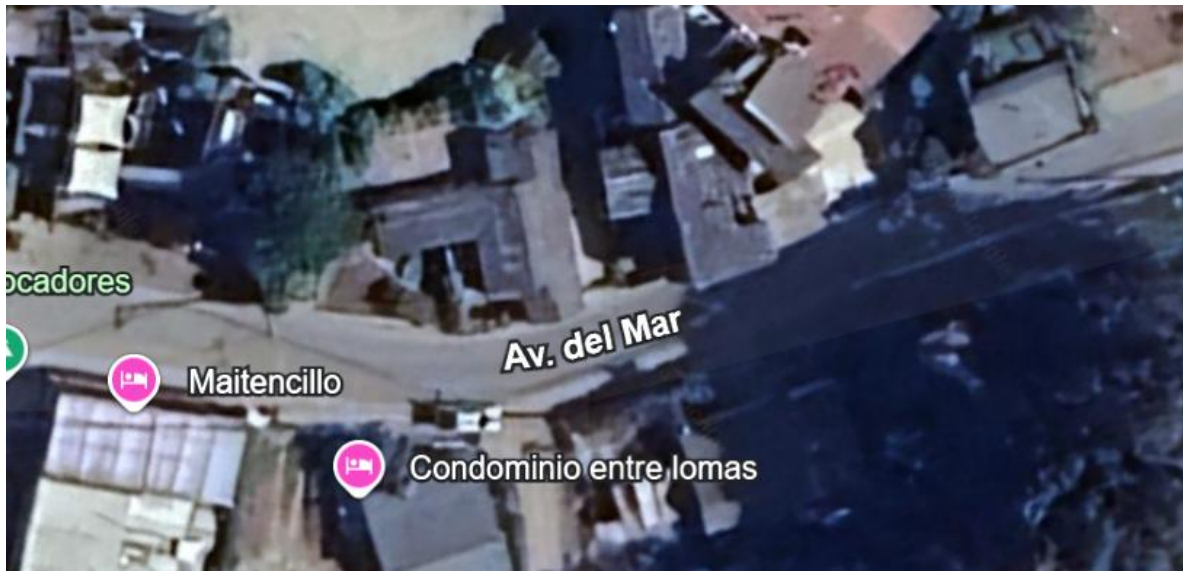
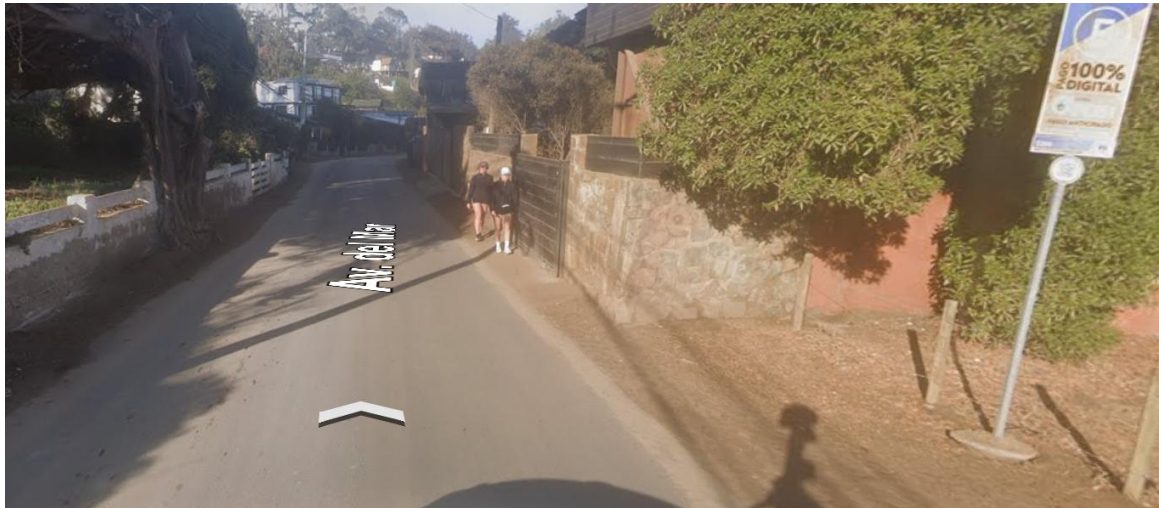
- Vereda estrecha lado poniente en pendiente.
- Desniveles pronunciados en accesos vehiculares.
- A partir de N°2100: desaparición total de vereda en ambos sentidos.
- Tránsito obligado por calzada vehicular.
- Alta exposición a riesgo.

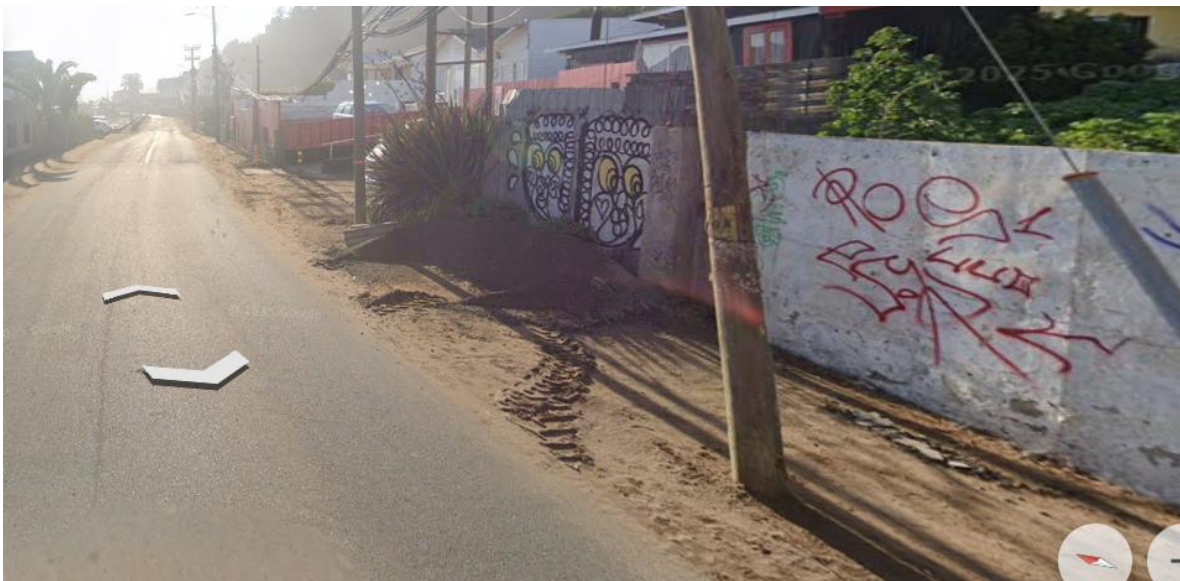
- Inexistencia de vereda formal continua en ambos sentidos.
- Presencia predominante de superficies de tierra con irregularidades.
- Alta exposición a tránsito vehicular en sector con curvas.
- Uso intensivo del borde vial para estacionamientos informales y municipales.
- Continuidad territorial de déficits de accesibilidad detectados en tramo anterior.

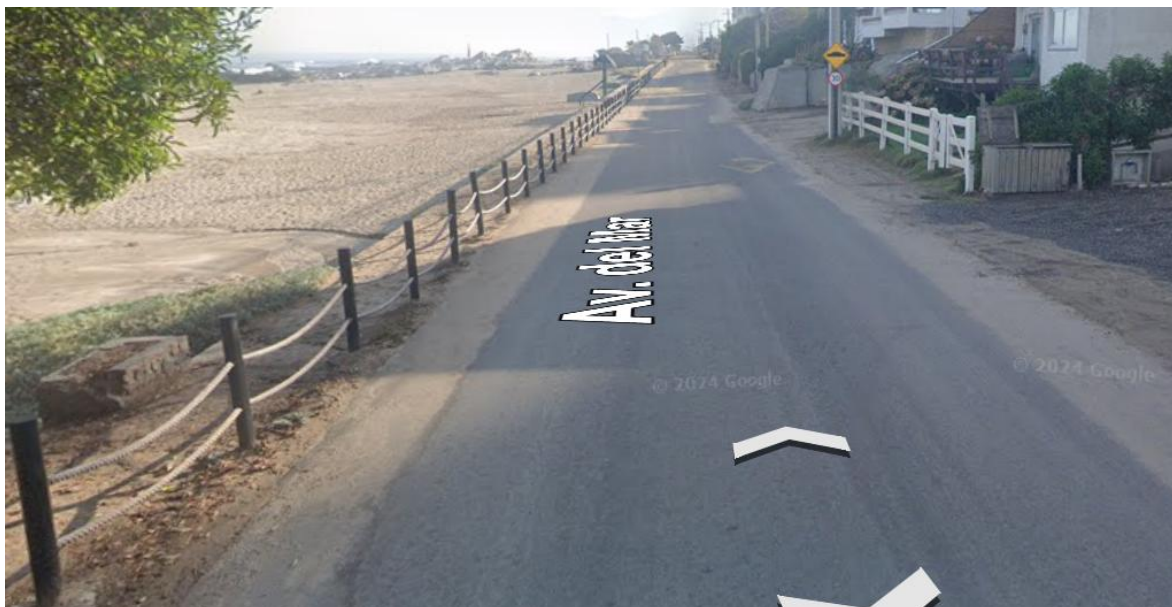
- Huellas informales de tránsito peatonal en superficie de tierra.
- Presencia constante de postes eléctricos y obstáculos verticales.
- Entradas vehiculares con desniveles abruptos.
- Sectores donde la vereda desaparece completamente obligando a circular por la calzada.
- Cierre informal de circulación mediante palos rollizos y cuerdas (altura Av. del Mar N°3400).

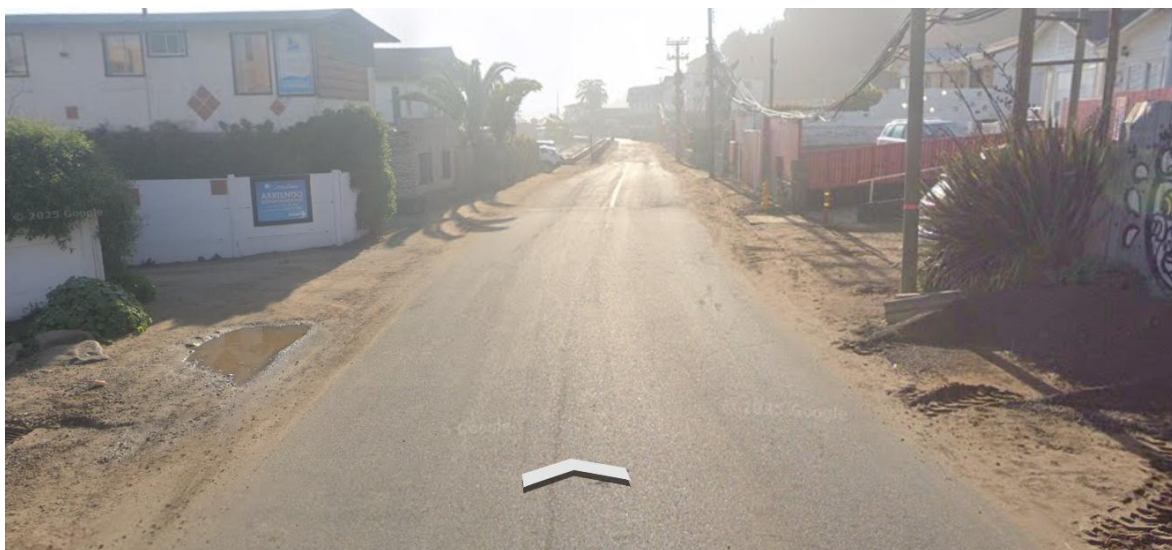
- Espacios de circulación compuestos principalmente por tierra compactada.
- Veredas discontinuas y angostas sin criterios de accesibilidad universal.
- Interferencia permanente por postes de alumbrado público.
- Desniveles en accesos vehiculares sin rebajes normativos.
- Tránsito peatonal obligado por calzada vehicular en múltiples sectores.
- Alto nivel de riesgo vial debido a visibilidad reducida y geometría curva del trazado.

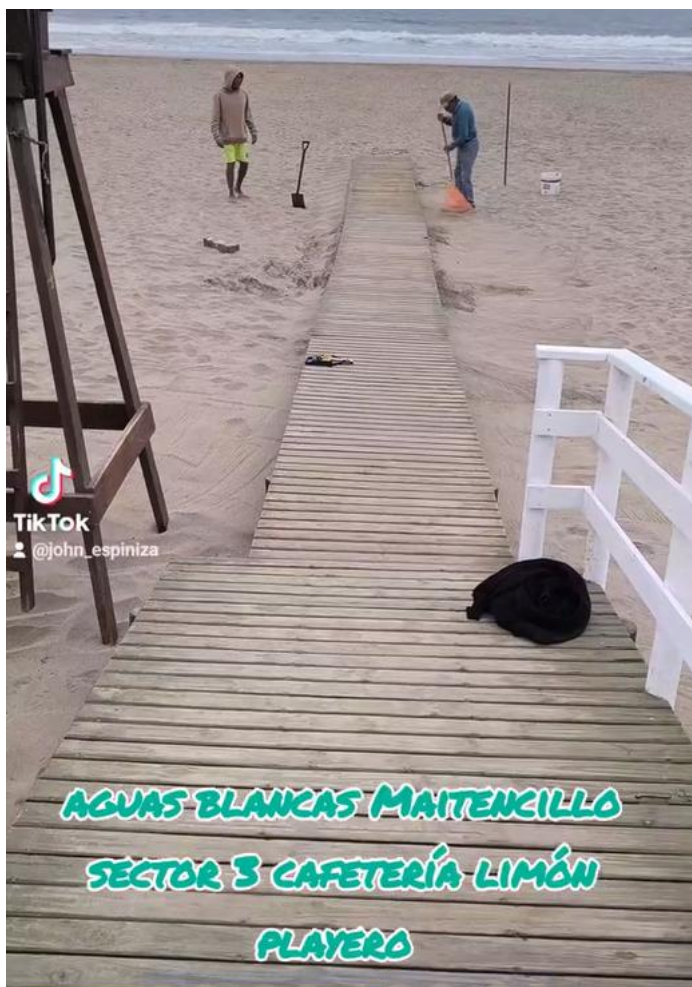
- Existencia de una rampa en buen estado en Av. del Mar N°4375 (sector Café Limón Playero).
- Rampa sin continuidad hasta zona de arena o rompiente.
- Imposibilidad de acceso efectivo al mar para usuarios de silla de ruedas.
- Ausencia de sistema integral de accesibilidad costera.

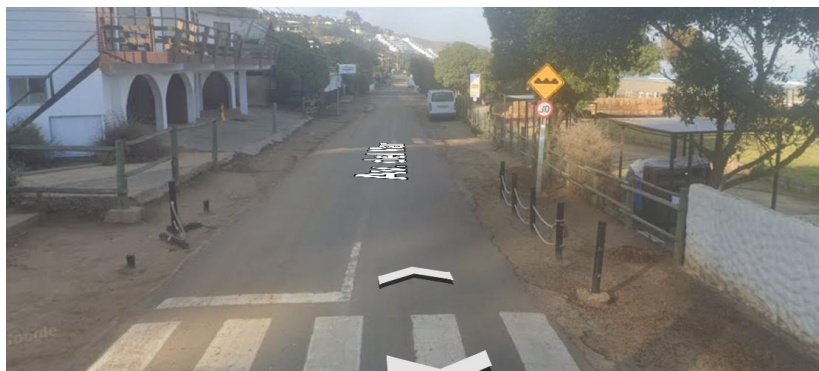
- Huellas peatonales informales interrumpidas constantemente.
- Presencia de obstáculos permanentes: postes, pilares, árboles y muros.
- Interrupciones físicas que impiden circulación continua.
- Dependencia total de la calzada vehicular para desplazamiento peatonal.

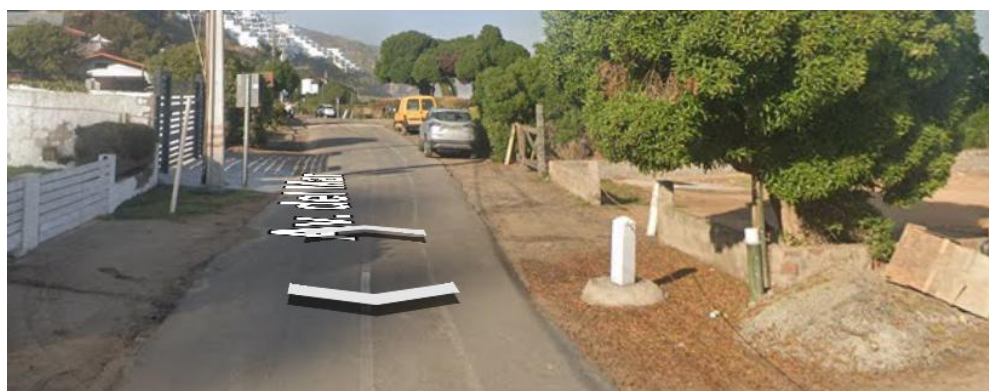
- No existen estacionamientos accesibles en todo el tramo.
- Presencia de estacionamientos municipales pagados sin cupos PcD.
- Ausencia de señalización inclusiva.
- Uso informal del borde vial para estacionamiento general.

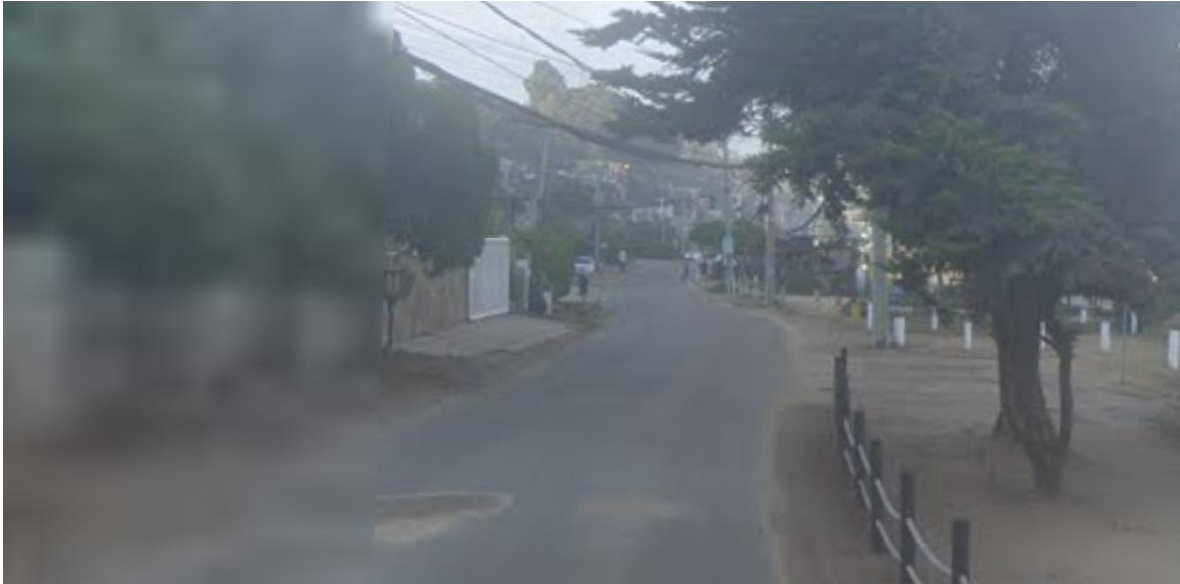
- Ausencia total de vereda normativa.
- Superficie vehicular deteriorada con baches e irregularidades.
- Condiciones inseguras para tránsito compartido peatón-vehículo.
- Falta de continuidad longitudinal del espacio peatonal.
- Alto riesgo de accidentes y conflictos viales.
