# Informe Diagnóstico de Accesibilidad Universal

Avenida del Mar – Maitencillo  
Borde Costero Inclusivo para Todas las Personas

# INFORME DE DIAGNÓSTICO

## Accesibilidad Universal – Eje Avenida del Mar

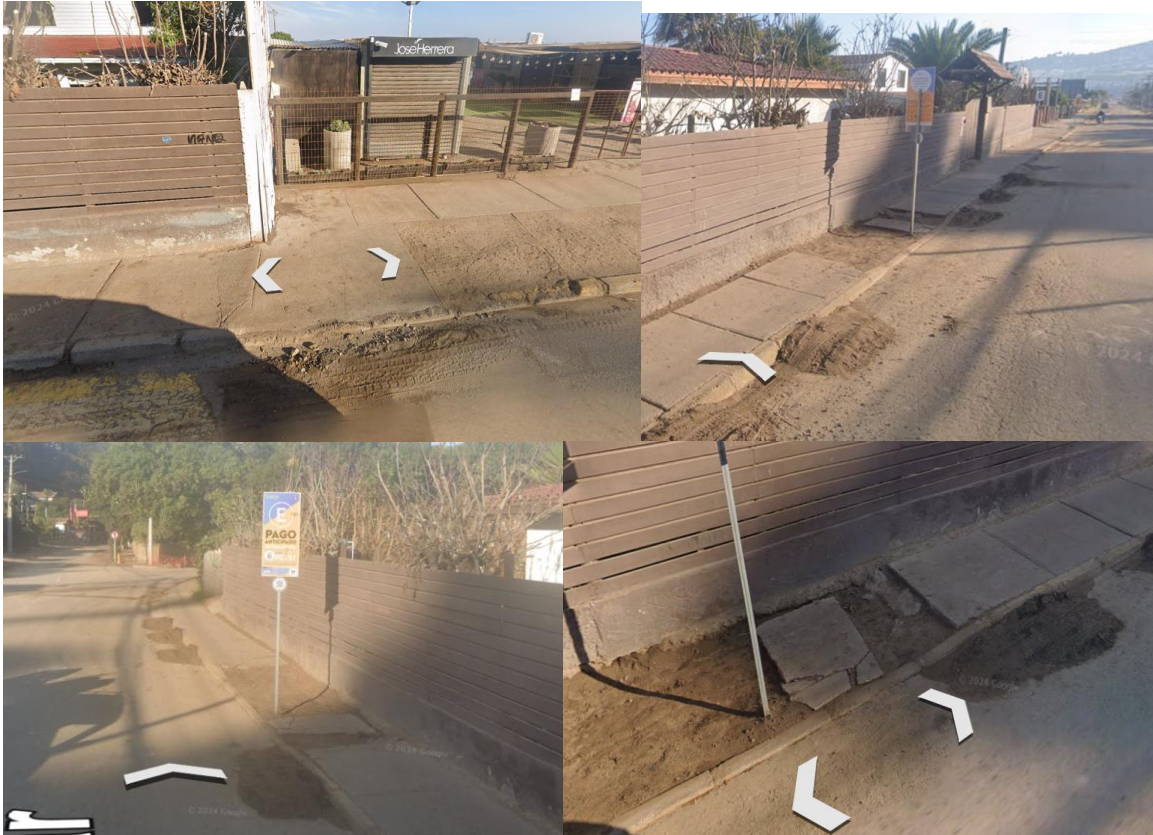
Fortalezas:

- Presencia de veredas continuas en gran parte del tramo.
- Existencia de estacionamientos PcD correctamente señalizados.
- Iniciativas privadas con criterios inclusivos.

Debilidades:

- Ausencia de sistema continuo sobre arena.
- Interrupciones puntuales.
- Accesos informales sin tratamiento técnico.

**Conclusión:** Accesibilidad parcial con cumplimiento normativo puntual, pero sin consolidación sistémica longitudinal.

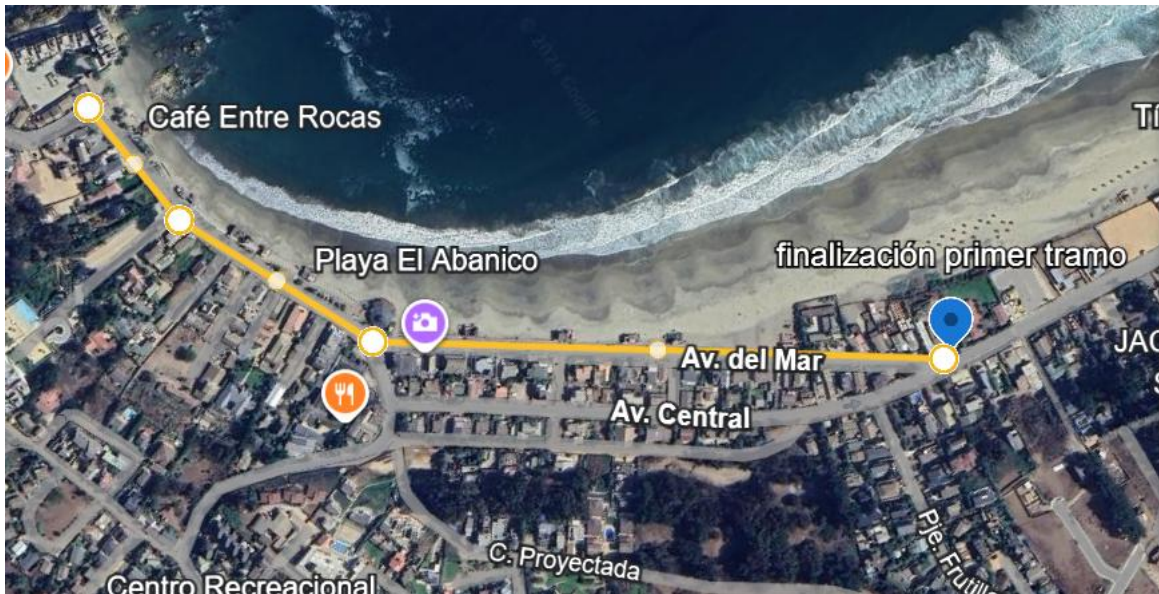
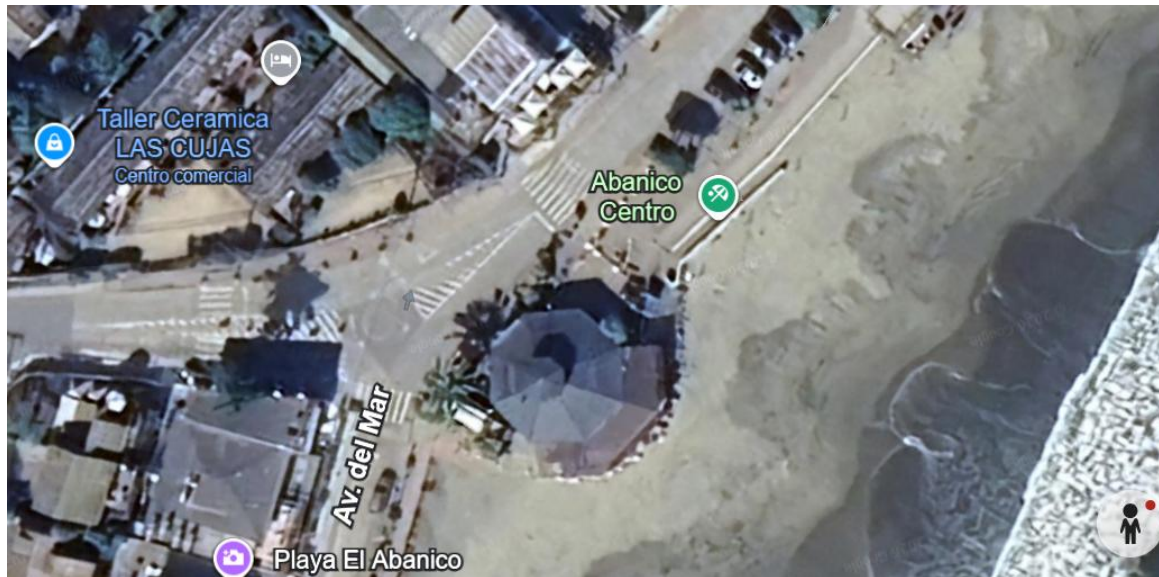
**Av. del Mar N°895 – N°1685**

El Tramo 2 representa una zona de transición morfológica y vial significativa dentro del eje Avenida del Mar. Aquí se produce el cambio a doble sentido en el sector conocido como “La Leche”, acompañado de una rotonda divisoria que modifica la dinámica vehicular y peatonal.

Este tramo presenta mayor presión turística estacional y evidencia una fragmentación progresiva de la infraestructura peatonal.

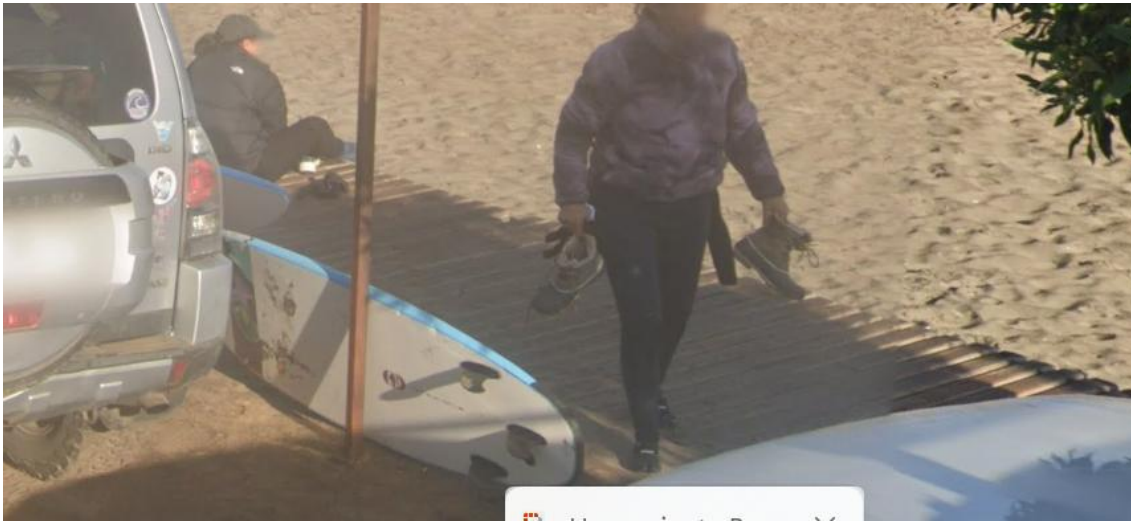
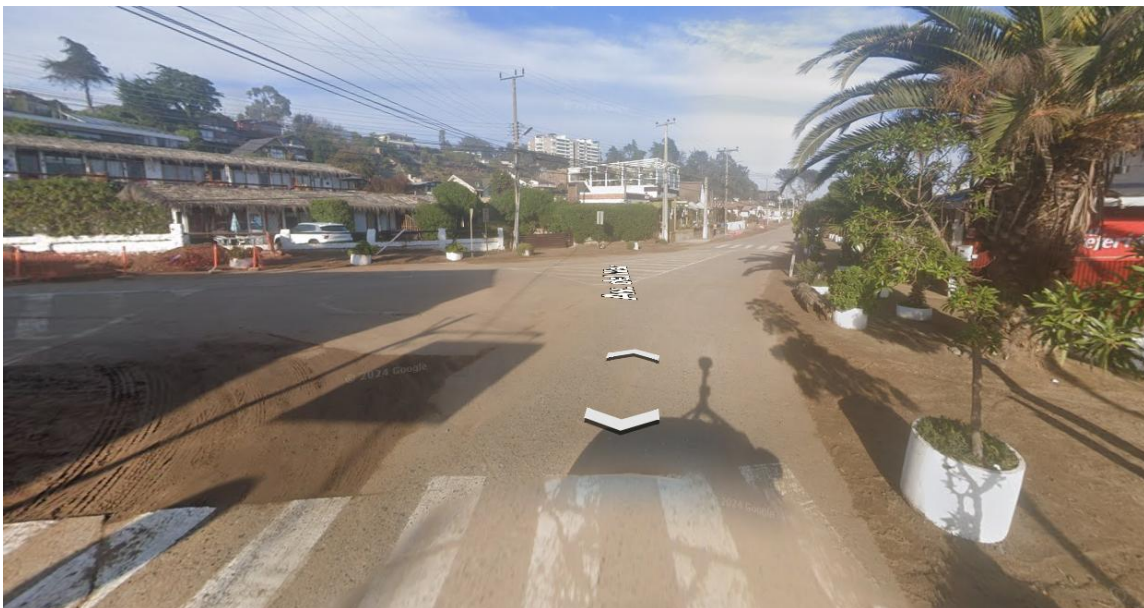
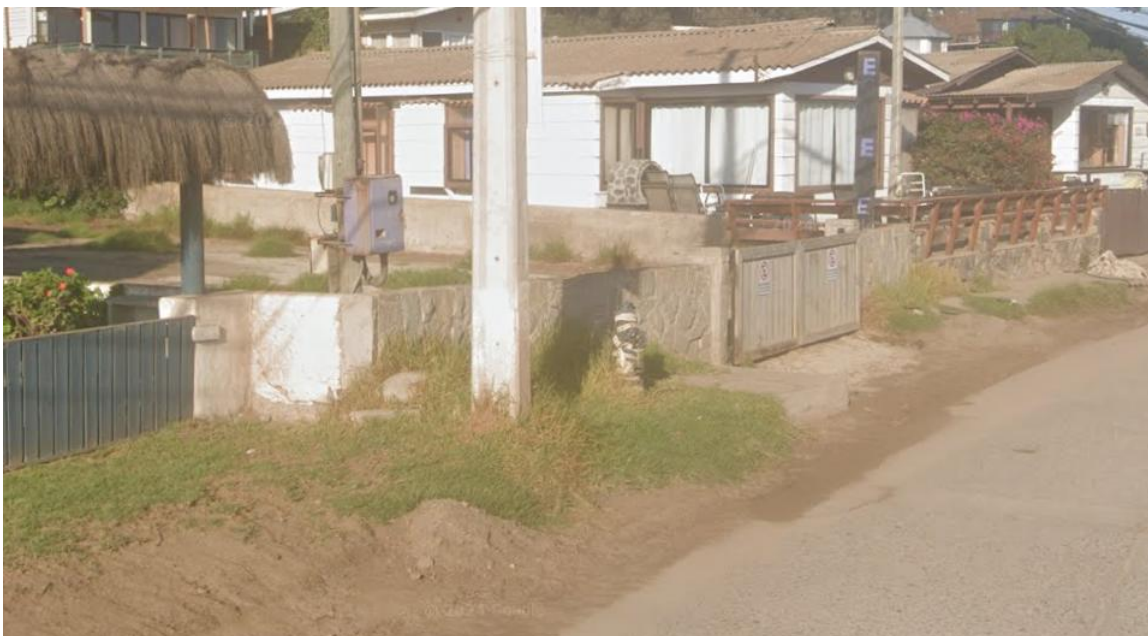
- Discontinuidad estructural.
- Obstrucciones permanentes.
- Fragmentación longitudinal.
- Experiencia peatonal interrumpida.

**Conclusión:** Tramo con transición morfológica crítica y déficit estructural de continuidad.

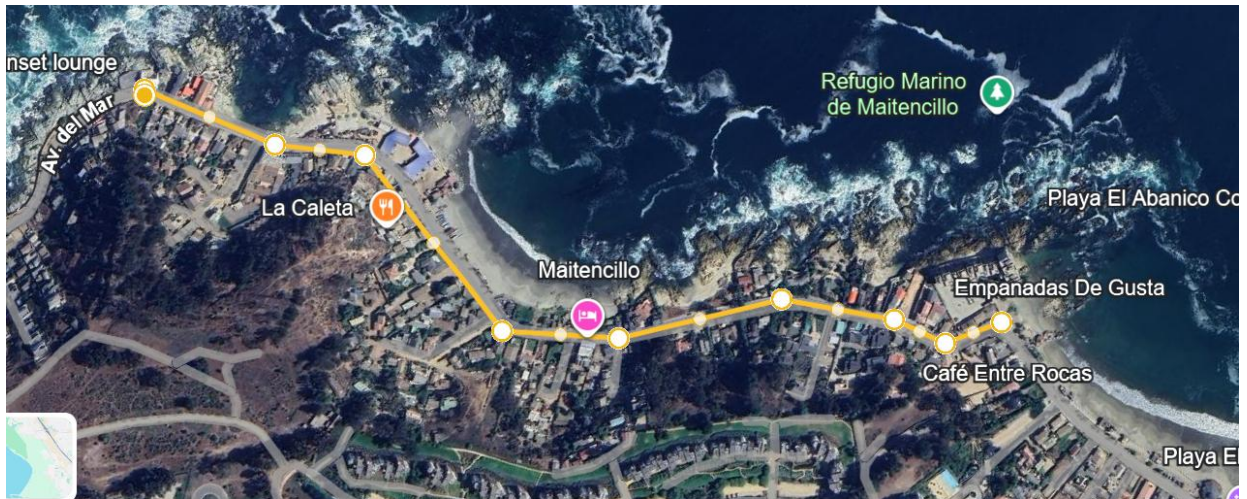
El Tramo 3 concentra las mayores brechas detectadas en todo el eje analizado. Se caracteriza por la desaparición progresiva de infraestructura peatonal formal, pendientes pronunciadas y priorización del uso vehicular.

Incorpora la Caleta de Pescadores de Maitencillo, espacio de alto valor patrimonial, turístico y simbólico que actualmente carece de infraestructura accesible coherente.

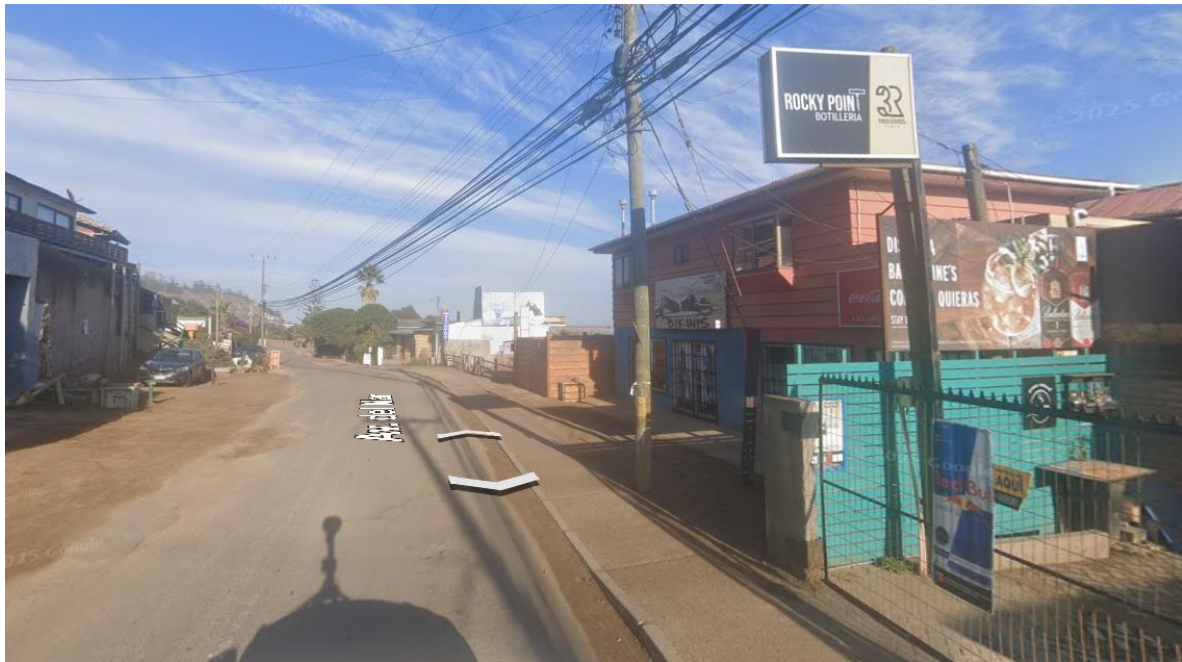
- Ausencia total de continuidad peatonal formal.
- Prioridad vehicular estructural.
- Riesgo elevado para peatones.
- Nula infraestructura PcD en sector emblemático.

**Conclusión:** Tramo prioritario de intervención estructural inmediata y planificación integral.

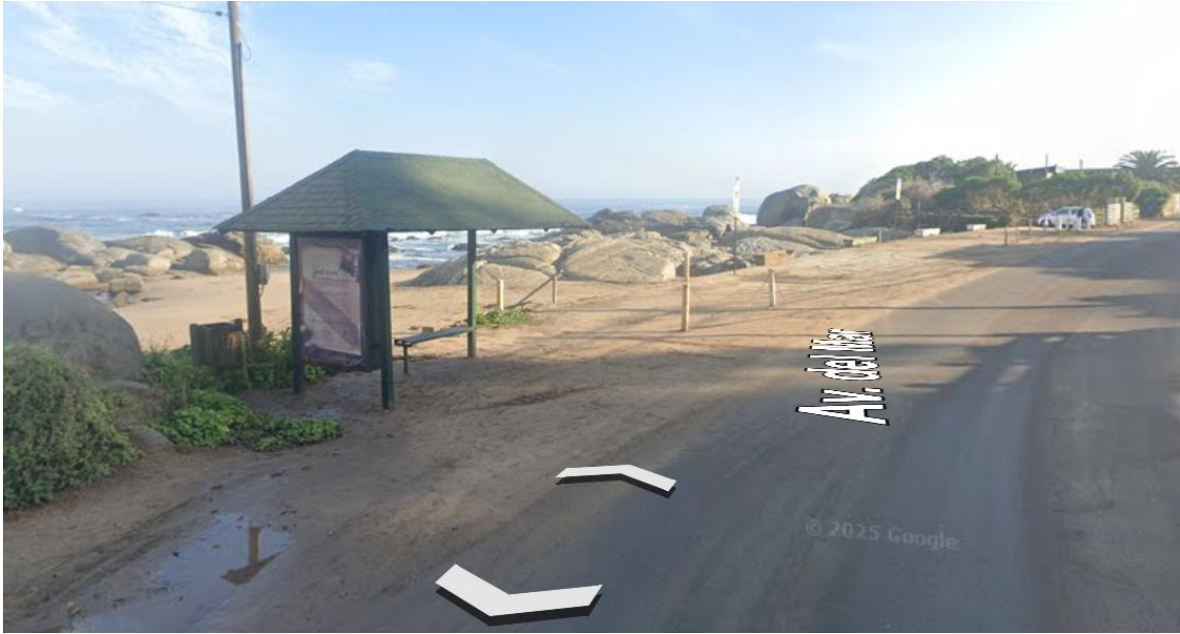
Tramo con déficit estructural continuo que requiere intervención integral orientada a recuperar la jerarquía peatonal y garantizar condiciones mínimas de seguridad y accesibilidad universal.

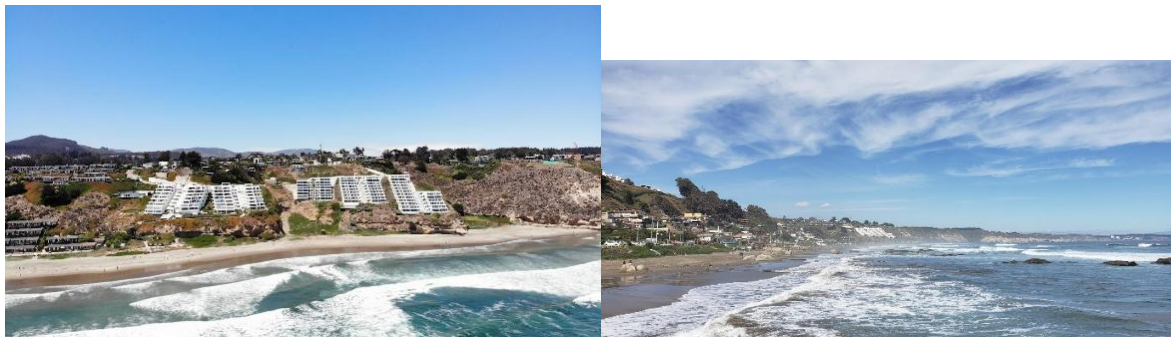
Las problemáticas observadas en los tramos precedentes —discontinuidad peatonal, inexistencia de veredas accesibles, priorización vehicular y falta de infraestructura inclusiva— se mantienen de manera sistemática, evidenciando la ausencia de una estrategia integral de accesibilidad en el desarrollo del borde costero sur de Maitencillo.

Pese a tratarse de un sector estratégico de conexión con el Acceso Sur y uno de los principales puntos de llegada al balneario, las condiciones actuales impiden la circulación segura de peatones y restringen particularmente el desplazamiento de personas mayores, familias y personas con discapacidad.
